# Quaderni di Sicurezza del volo 3-4/2018

Bollettino di informazione ed aggiornamento per la Sicurezza del Volo a cura di  
Aero Club d' Italia

## Analisi di un incidente

Velivolo: Mooney M20S

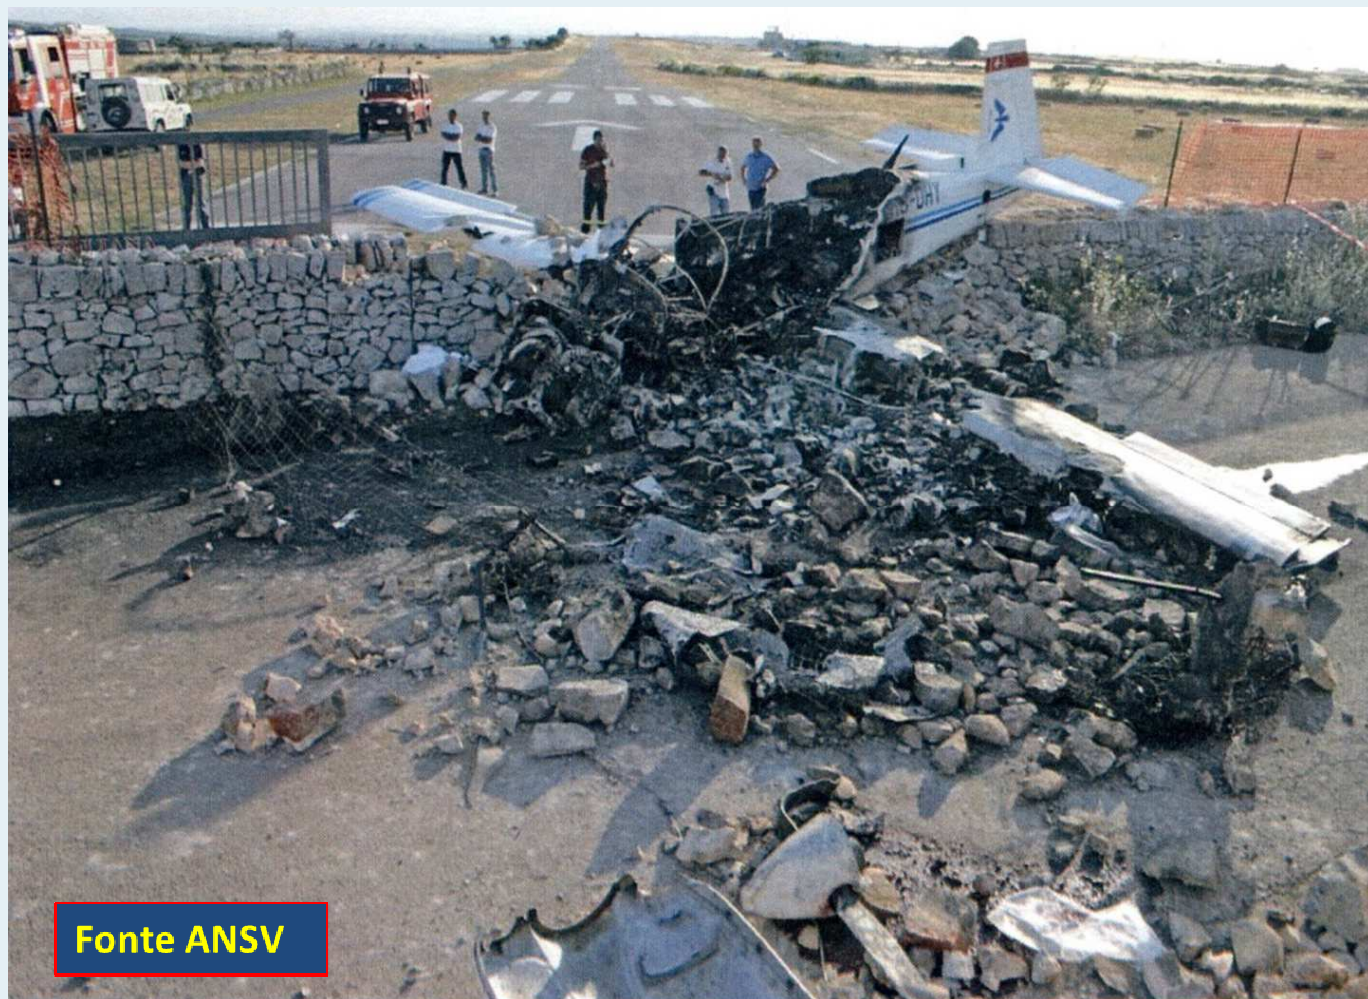
Fonte ANSV

La decisione del PIC di effettuare un atterraggio subito dopo il decollo faceva altresì maturare la scelta di non effettuare il rifornimento carburante, in partenza dal campo, in modo da avere una migliore configurazione di peso per l'atterraggio da svolgersi immediatamente dopo il decollo. Da notizie acquisite da ANSV sembra che il PIC dell'a/m incidentato avesse svolto un atterraggio sul campo l'anno prima.

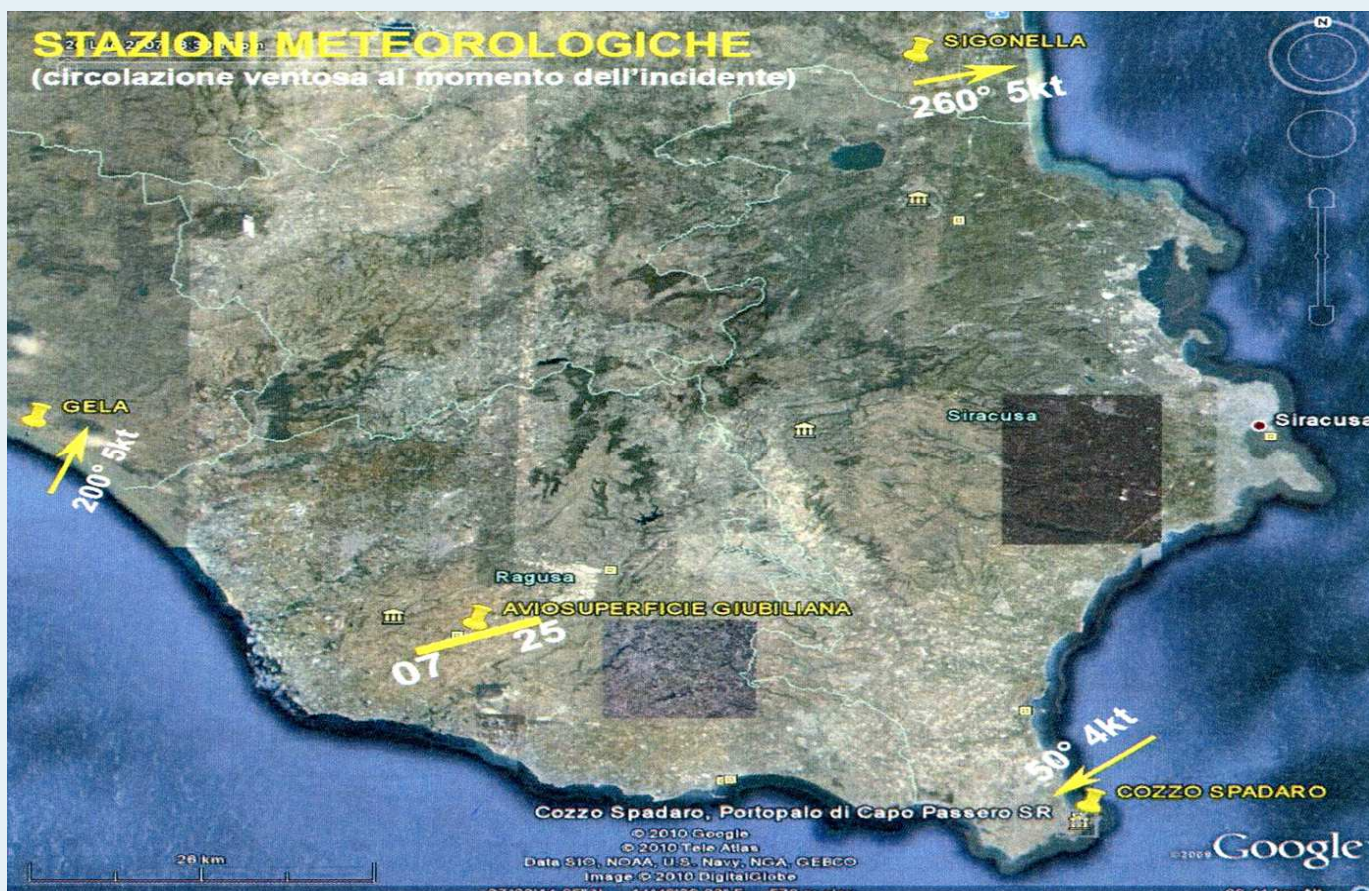
### CIRCOLAZIONE VENTOSA 06.00 - 11.00 UTC

**INVERSIONE  
DI BREZZA**

Sul campo non erano installati sistemi di rilevamento o registrazione ad eccezione di due maniche a vento di cui una, posizionata a metà pista al momento dell'incidente risultava inefficiente poiché mancante della struttura tessile. La seconda manica era posizionata a sud-ovest all'altezza del primo terzo di lunghezza della RWY07 posta a distanza laterale di circa 50mt. Al momento dell'incidente detta manica risultava parzialmente efficiente causa parziali lacerazioni e scolorimenti del tessuto. Da rilievo fotografico post incidente si osserva che l'unica manica attiva portasse indicazioni di vento debole da Sud-Ovest allineato per la RWY07, quindi in coda all'aeromobile durante l'atterraggio. Per la restante parte meteo, condizioni di CAVOK e copertura di circa 3/8 di cirrostrati. L'incidente si è verificato nella fascia oraria cui normalmente si verifica l'inversione mattutina della brezza che avrebbe generato la leggera componente in coda, durante la manovra di atterraggio.

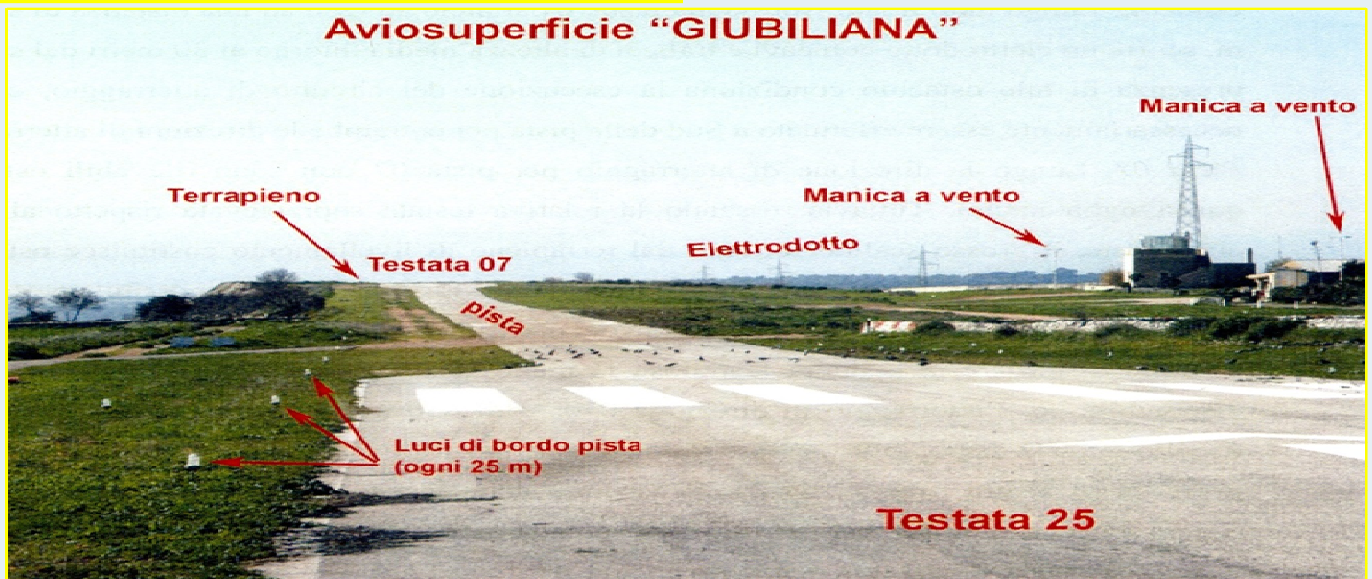
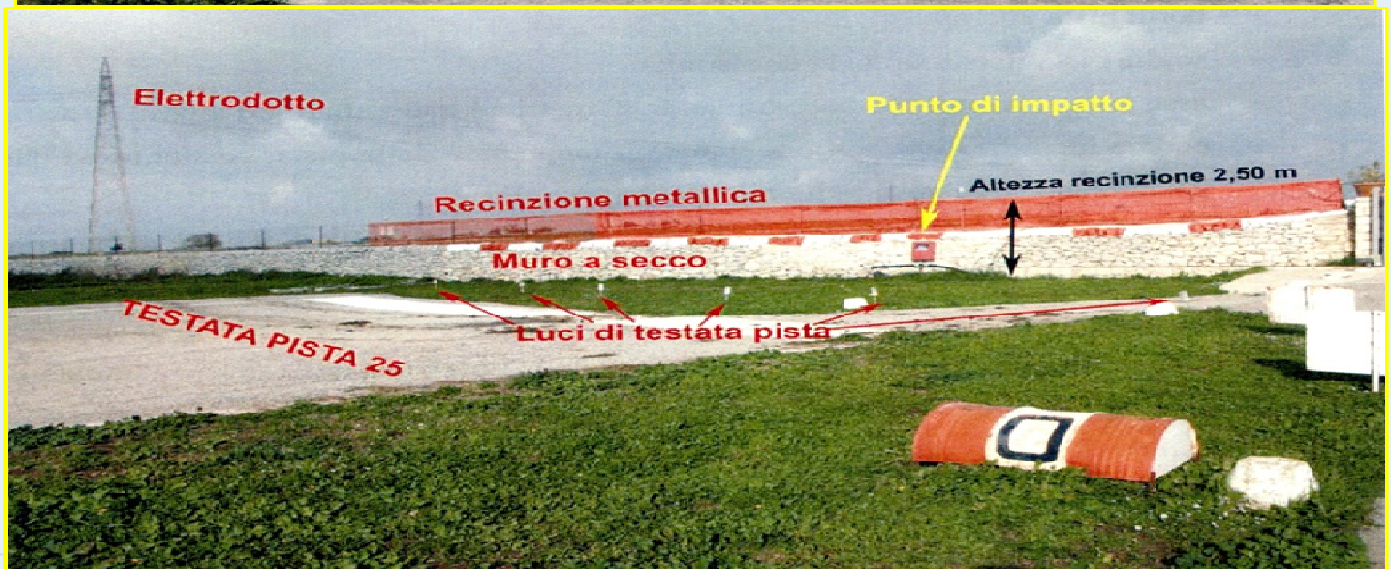
## Aviosuperficie "GIUBILIANA"

**Aviosuperficie:** caratteristiche non del tutto aderenti a come pubblicato, oltre a difformità dalla normativa vigente.

**THR07:** conformazione a sbalzo con fenomeni vorticosi.

**Pavimentazione:** parziale con segnaletica difforme, comporta la generazione di fenomeni illusivi per il pilota.

La pista è stata realizzata per due terzi della sua lunghezza sul pendio della ondulazione, mentre la restante parte è stata ottenuta con un terrapieno di livellamento del pendio stesso. La pista termina esattamente sul ciglio del terrapieno e quindi la THR07 rimane in sopraelevazione di circa trenta metri rispetto al declivio del terreno circostante. La quota della THR07 è pari 421 mt. AMSL, mentre la THR ha quota 431 mt. AMSL. La pista ha una lunghezza complessiva di 680 mt ed è costituita da una striscia di terreno compattato largo circa 17.80 mt, con al centro una fascia pavimentata per una larghezza di circa 8.00 mt, comportando due gradini longitudinali di circa 10 cm per parte e per tutta la lunghezza della pista.

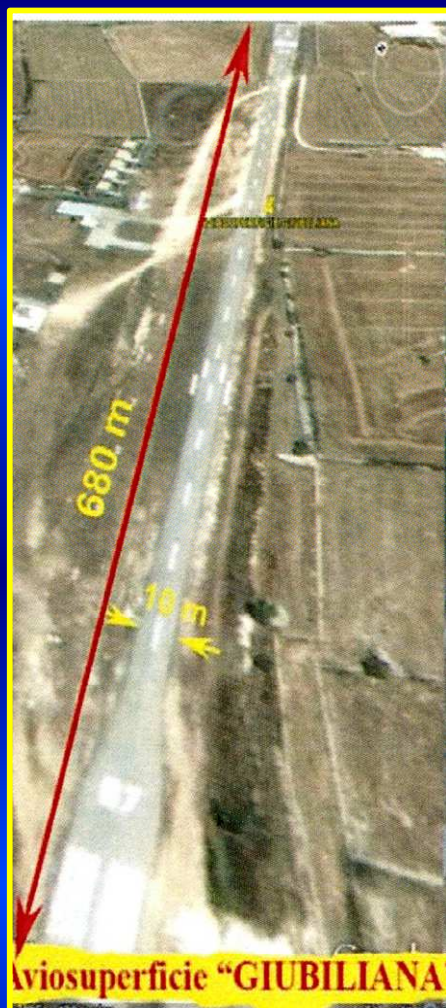
Foto: Fonte ANSV

Per quanto accertato, appare evidente come la segnaletica orizzontale tracciata sulla pista dell'aviosuperficie non risponde agli standard richiesti. La conformazione e la standardizzazione della segnaletica orizzontale sugli aeroporti, oltre a rispondere alla necessità di identificazione e delimitazione delle aree adibite ad attività di volo, deve anche consentire una univocità di interpretazione ed evitare l'insorgere delle c.d. "illusioni ottiche". Come è possibile avere conferma da autorevoli studi in materia di percezione visiva, "le illusioni ottiche" sono condizioni o situazioni capaci di portare a valutazione ingannevole l'apparato visivo umano, facendogli percepire in modo non corretto qualcosa che è presente. Nella fattispecie, per la pista dell'aviosuperficie, la riduzione delle dimensioni dei tratti della linea discontinua di asse pista ha comportato un numero di tratteggi superiore in rapporto alla sua effettiva lunghezza e tutto ciò, in combinazione con altra segnaletica non necessaria e comunque di dimensioni alterate, comporta l'illusione di osservare una pista molto più lunga di quella reale, così come osservabile nella foto superiore presente alla prossima pagina.

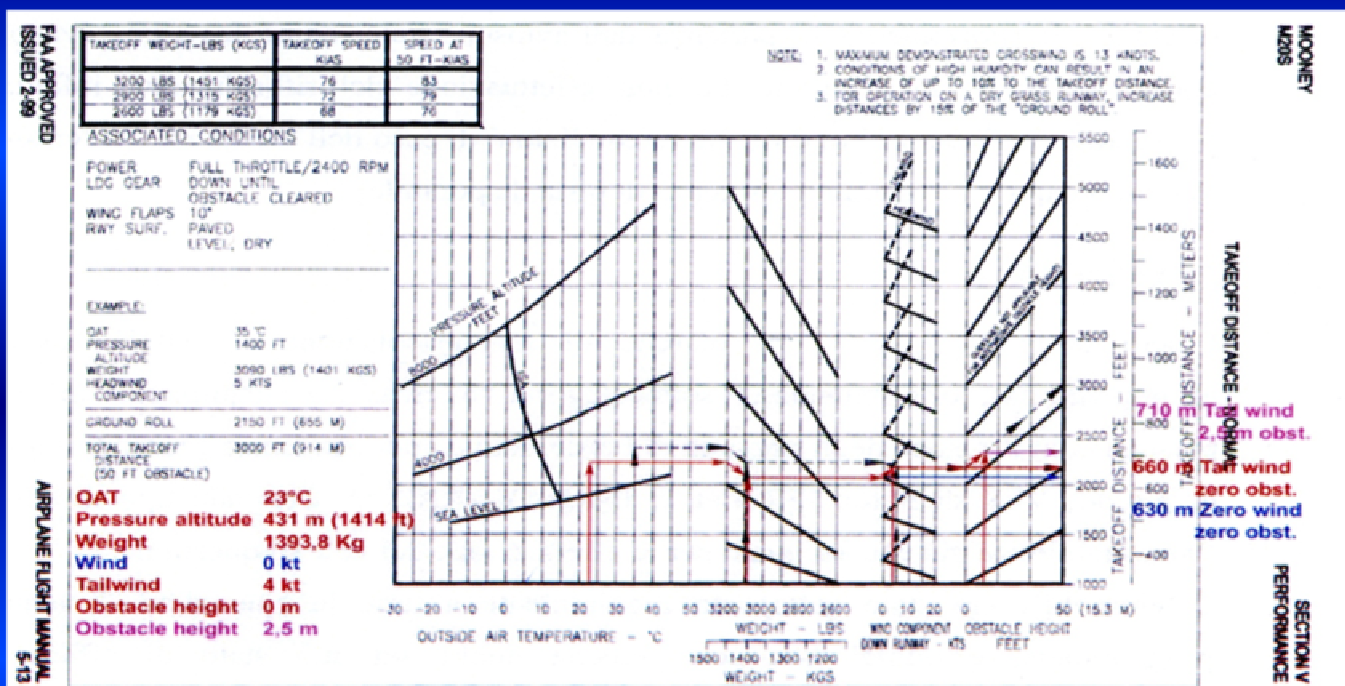
Performance richieste per il decollo: TODA 650 mt.

Dalla tabella segue che in assenza di vento la corsa al suolo necessaria risulta pari a 630 mt. che diventano 660 mt. per la presenza in coda di vento pari a 4 kts. La distanza al decollo con superamento di ostacolo pari a 2.5 mt. ,in assenza di vento, risulta pari a 660 mt. mentre con vento in coda, pari a 4 kts, tale distanza diventa 710 mt. La lunghezza disponibile per il decollo RWY25 è di 650 mt, mentre si riduce a 470 mt per decollo RWY07. Dal manuale di volo del velivolo si osserva come il decollo per RWY25 sarebbe fattibile anche in virtù di una traiettoria post decollo priva di ostacoli, mentre il decollo per RWY07 resta da considerarsi praticamente impossibile causa presenza del muretto di recinzione senza considerare ostacoli di altra natura. Dalla tabella di atterraggio che segue è possibile notare che un atterraggio per RWY07 sarebbe possibile con una TORA pari a 650 mt. ed anche con una leggera componente in coda rimaneva fattibile, pur valutando una riduzione dei margini di sicurezza. Il velivolo è stato visto toccare tra un terzo e metà della lunghezza totale di pista creando così una situazione problematica se non impossibile, anche per una eventuale ripartenza, avendo a disposizione poco meno di 300 mt. di pista oltre gli ostacoli. Al momento del contatto, il velivolo rimbalzava per circa 1.5 mt. e non toccava più terra proseguendo in volo fino all'impatto con il muro di recinzione. Dalle testimonianze raccolte sembrerebbe che il velivolo si sia presentato in corto finale alto e con velocità eccessiva rispetto quella ottimale. Tale condizioni, insieme alla componente in coda hanno comportato un allungamento della *flare* ed una situazione aerodinamica complessa, vista la riduzione delle velocità e un assetto con una serie di pitch & down, quasi a cercare un contatto. Questa combinazione di eventi ha generato, altresì, una instabilità aerodinamica estremamente pericolosa che può ritenersi a titolo una delle componenti dell'incidente (NdR) da quando

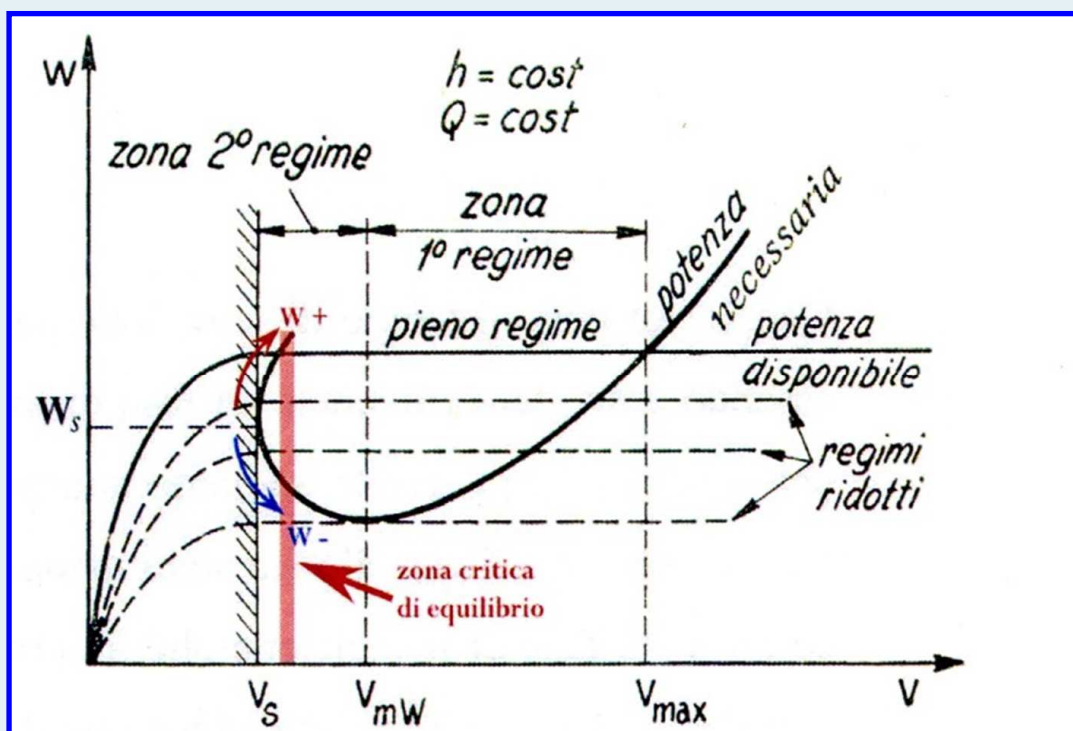
mobile assume angoli di incidenza molto elevati tanto che la resistenza aerodinamica aumenta anziché diminuire con l'aumentare della velocità di volo. Con riferimento alla fig. a lato, l'intervallo compreso tra la velocità di potenza minima necessaria  $V_{mW}$  e la  $V_{max}$  costituisce

la c.d. zona di 1° regime, nell'ambito della quale la potenza necessaria aumenta all'aumentare della velocità fino ad incrociare la curva della potenza disponibile. Oltre tale punto la potenza disponibile non è più sufficiente a far incrementare la velocità, per cui esso coincide con la  $V_{max}$ . L'intervallo di velocità tra  $V_s$  velocità di stallo e la  $V_{mW}$  costituisce la zona del 2° regime entro la quale la potenza necessaria diminuisce all'aumentare della velocità, quindi la potenza disponibile, in esubero, consente all'a/m di accelerare regolarmente. In tale zona ricade anche il secondo punto di incrocio delle curve di potenza che, a partire dalla velocità di stallo definisce un campo di valore in cui ad ogni valore della stessa corrispondono due differenti livelli di potenza necessaria (in meccanica nota come biforcazione e perdita della soluzione unica). Il primo livello di potenza necessaria è quello che ricade sul ramo discendente della curva che diminuisce all'aumentare della velocità di volo, consentendo le normali operazioni. Il secondo livello di potenza necessaria è quello che ricade nel tratto ascendente della curva, per cui essa aumenta all'aumentare della velocità di volo fino ad incrociare la potenza massima disponibile. Tale punto rappresenta la condizione per cui, pur erogando potenza massima il velivolo non è in condizioni di accelerare. Dopo il primo rimbalzo, il velivolo ha assunto un assetto longitudinale con alto angolo e il pilota, probabilmente, pur riconoscendo l'anomalia non è intervenuto, data la vicinanza dal terreno ma potrebbe aver azionato flaps e carrelli in retrazione nell'estremo tentativo di rompere la condizione di equilibrio instabile generatosi.
