# Quaderni di Sicurezza del volo 3-4/2018

Bollettino di informazione ed aggiornamento per la Sicurezza del Volo a cura di  
Aero Club d' Italia

## Analisi di un incidente

Velivolo: Mooney M20S

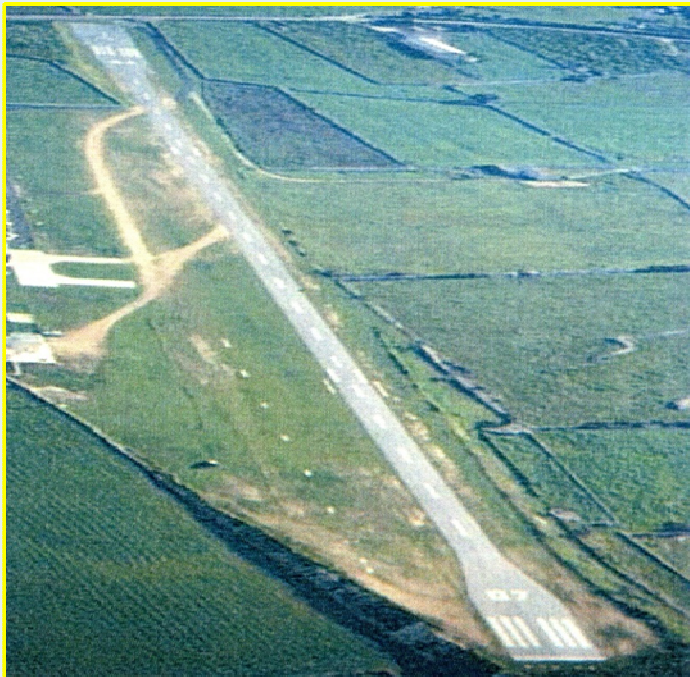
## Aviosuperficie "GIUBILIANA"

- Aviosuperficie segnalata 36°51'39"N 14°37'38"E
- Altitudine: 427 mt. AMSL
- Pista: 680 x 20 mt. (x **8mt.**)
- Orientamento 070° - 250°

**Aviosuperficie:** caratteristiche non del tutto aderenti a come pubblicato, oltre a difformità dalla normativa vigente.

**THR07:** conformazione a sbalzo con fenomeni vorticosi.

**Pavimentazione:** parziale con segnaletica difforme, comporta la generazione di fenomeni illusivi per il pilota.
